REQUERIMENTO Nº 2352/2017

RELATÓRIO DE VISTORIA N.º 054/017

Endereço Vistoriado: Estrada Municipal da Santa Cruz nº 500 – Santa Cruz

Assunto: Vistoria em árvores

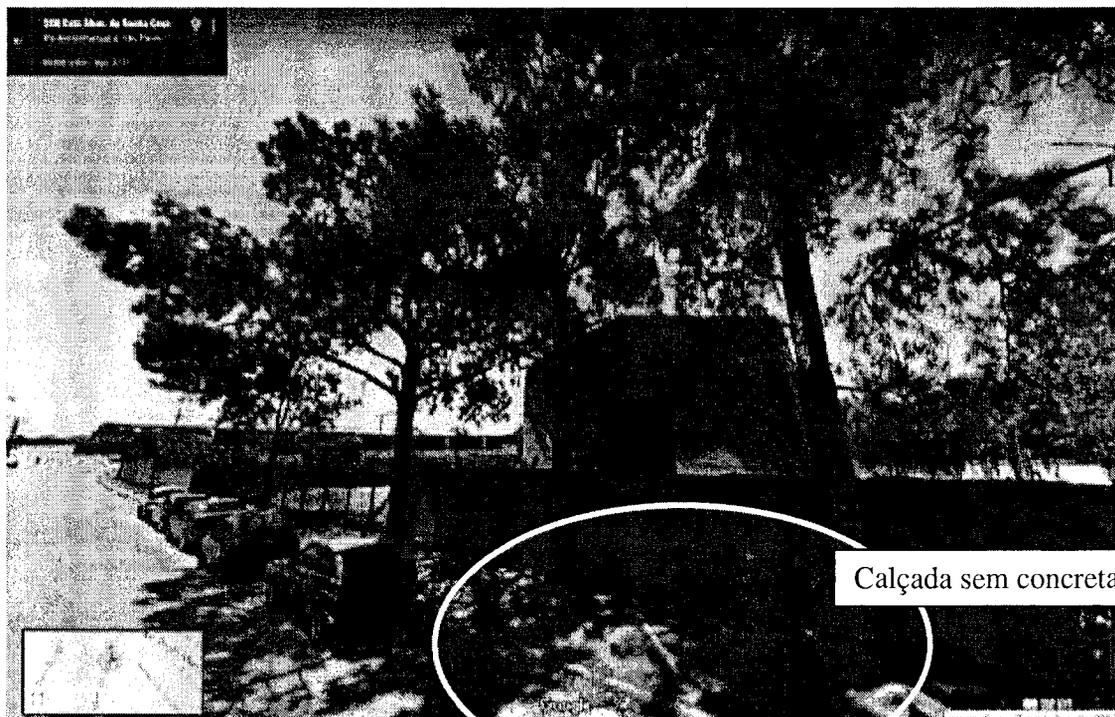
Conforme pode ser verificado no relatório fotográfico, as referidas espécies estavam saudáveis, pois a calçada não havia sido concretada e que após a concretagem houve o bloqueio da passagem de irrigação para as raízes.

Calçada sem concretar

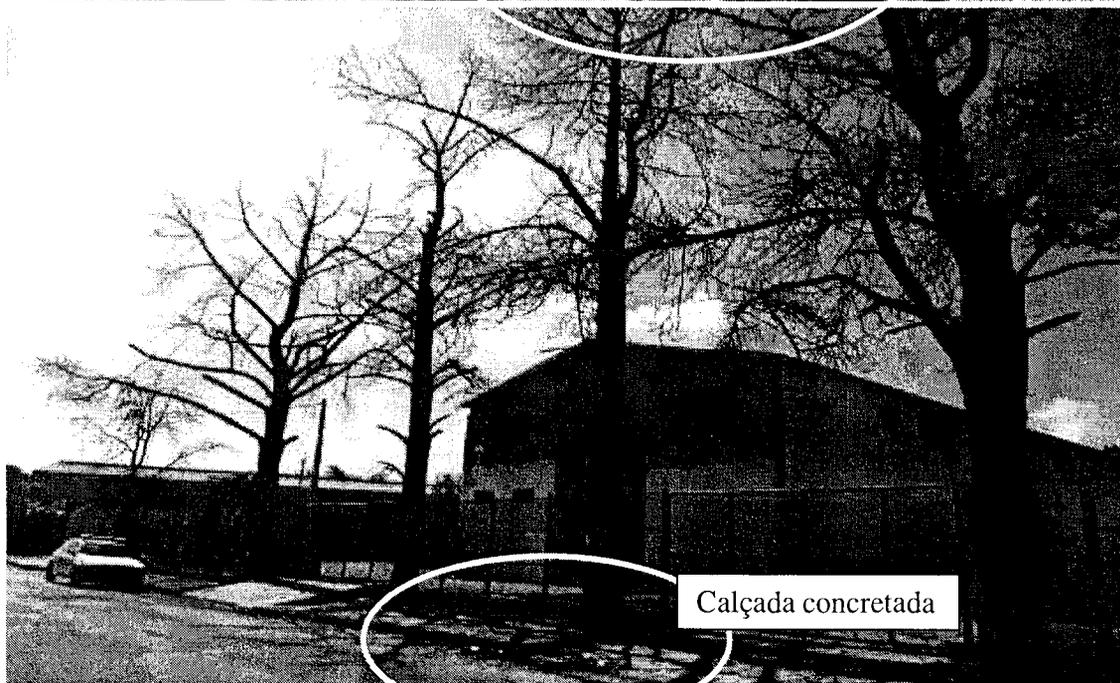
Foi constatado também que há um galpão em fase final de conclusão de obra, e que a calçada de frente a esse galpão veio a ser concretado sem que fosse deixado um espaço para que as raízes das árvores fossem irrigadas, o que pode ter causado a mortandade das mesmas.

Calçada concretada

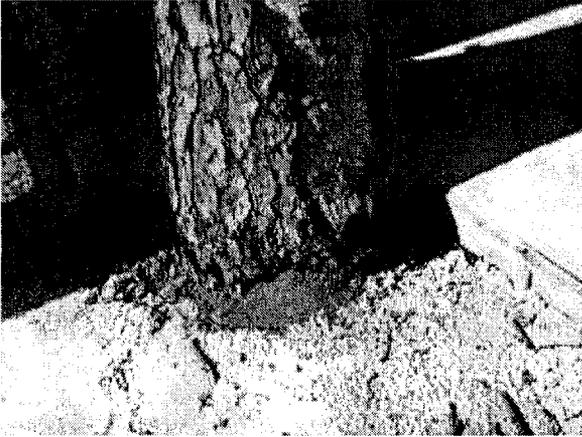
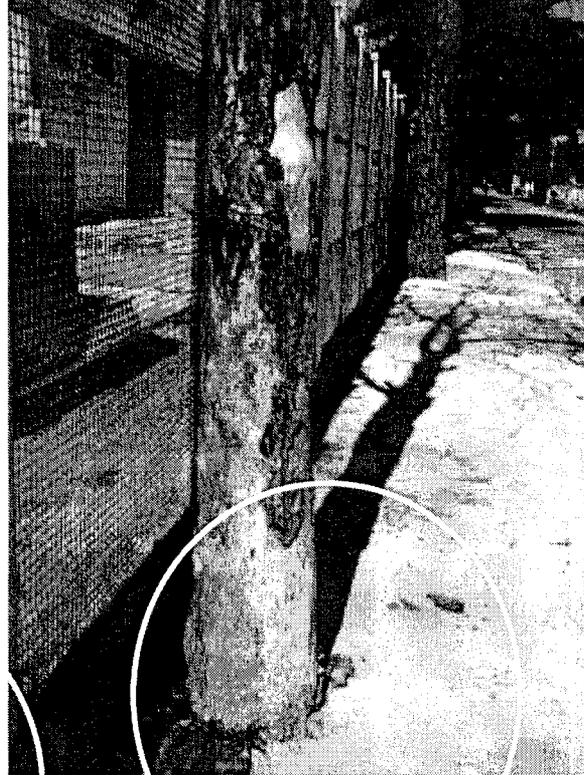
Conforme vistoria realizada foi constatada a existência de 05 (cinco) árvores de grande porte, da espécie pinus, que estão secas, sem folhagens, com galhos quebradiços e oferecendo risco de queda sobre veículos e pessoas que transitam pelo local.

Raízes cobertas com concreto, sem
condição de receber irrigação

Há necessidade da remoção das referidas espécies, pois estão oferecendo risco da queda dos galhos sobre a via, transeuntes e moradores do local.

A autorização para remoção deve ser requerida ao departamento de meio ambiente que atestará a condição fitossanitária das espécies.
