Câmara de Vereadores de Pindamonhangaba
Estado de São Paulo

REQUERIMENTO

EMENTA: SOLICITAÇÃO A SABESP.

Protocolo SISDOC
nº RVDP 276/13

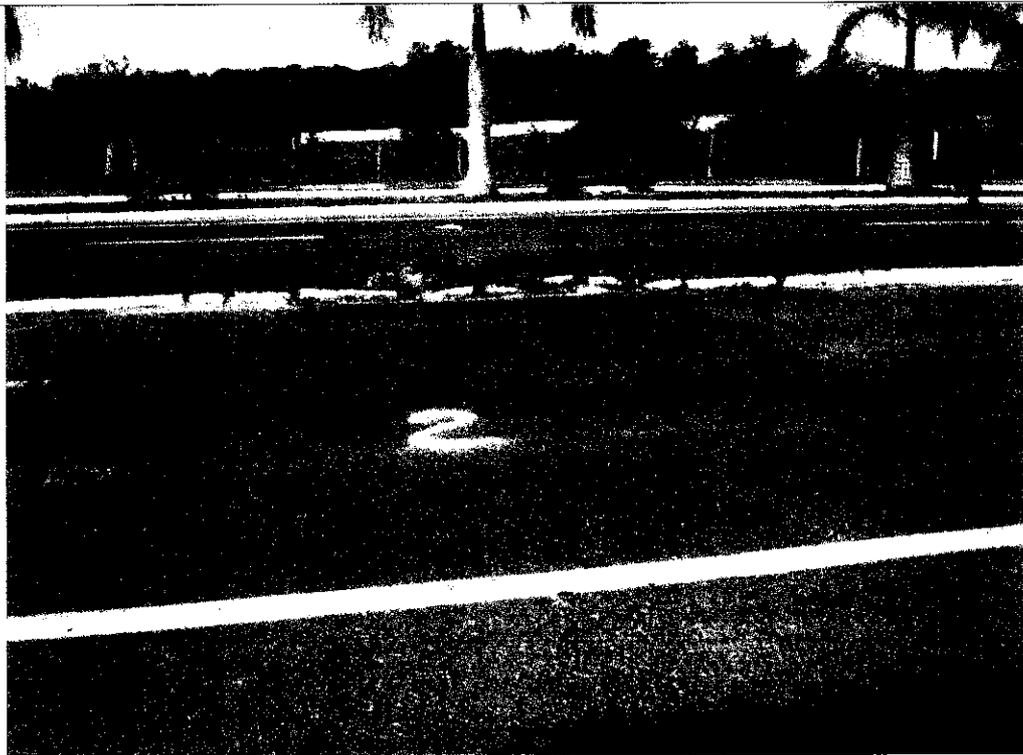
Reparo 2 – Remendo afundado em torno de PV. Degrau.

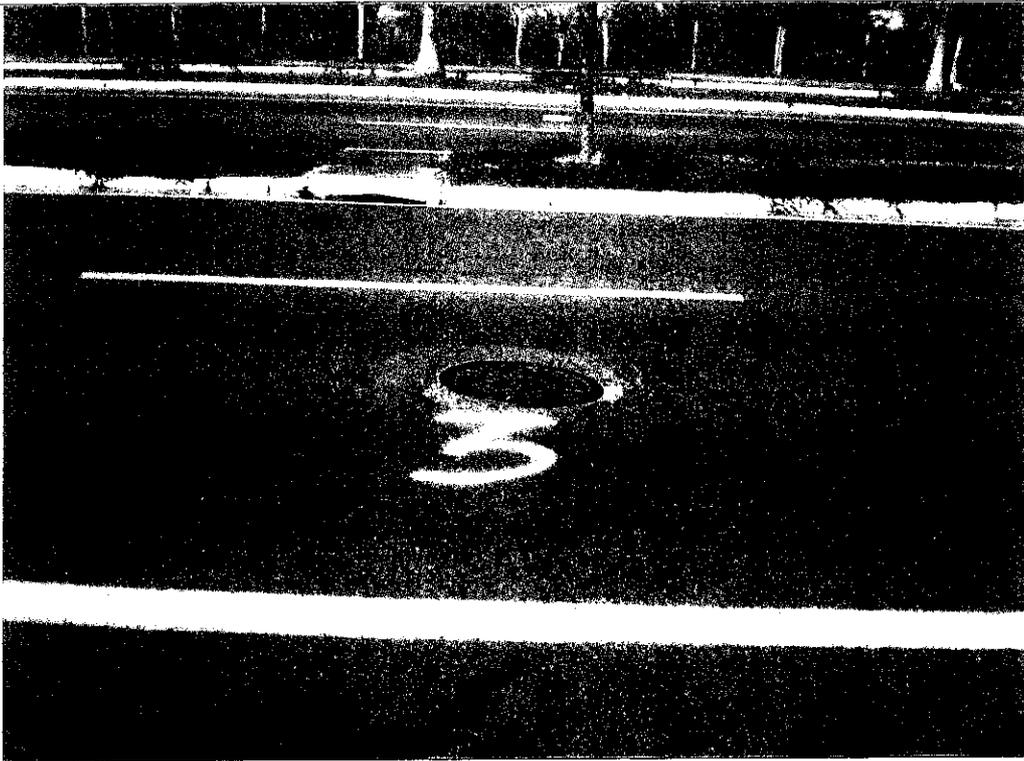
Reparo 3 – Conjunto PV afundado no piso. Sem anel de concreto em torno do PV.

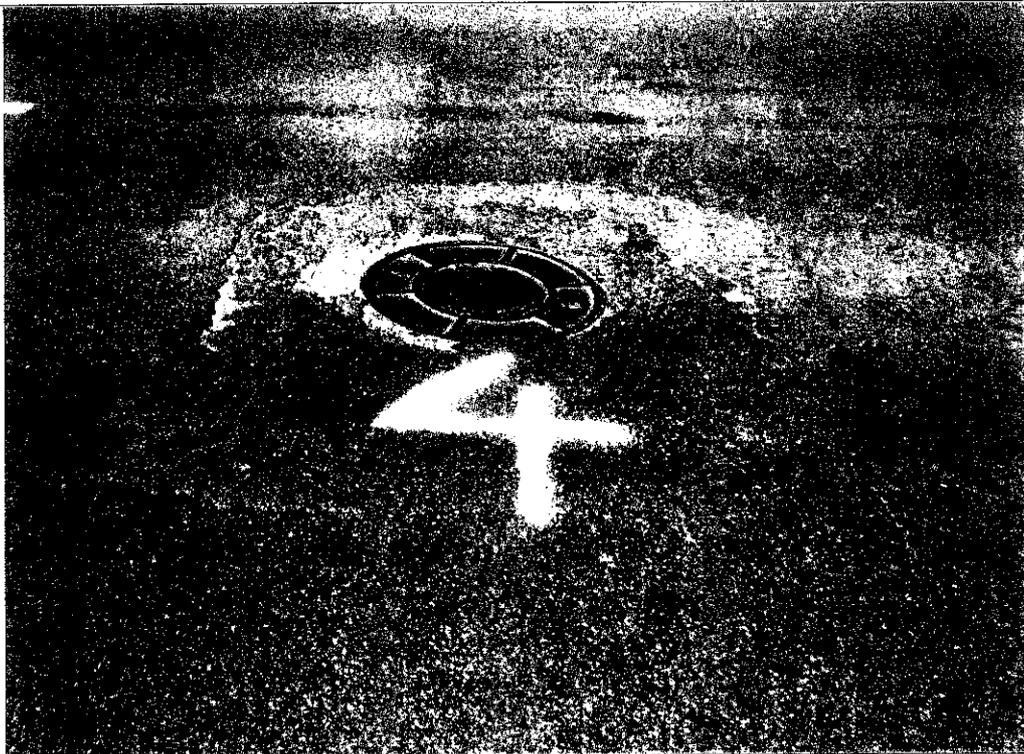
Reparo 4 – Basta observar.

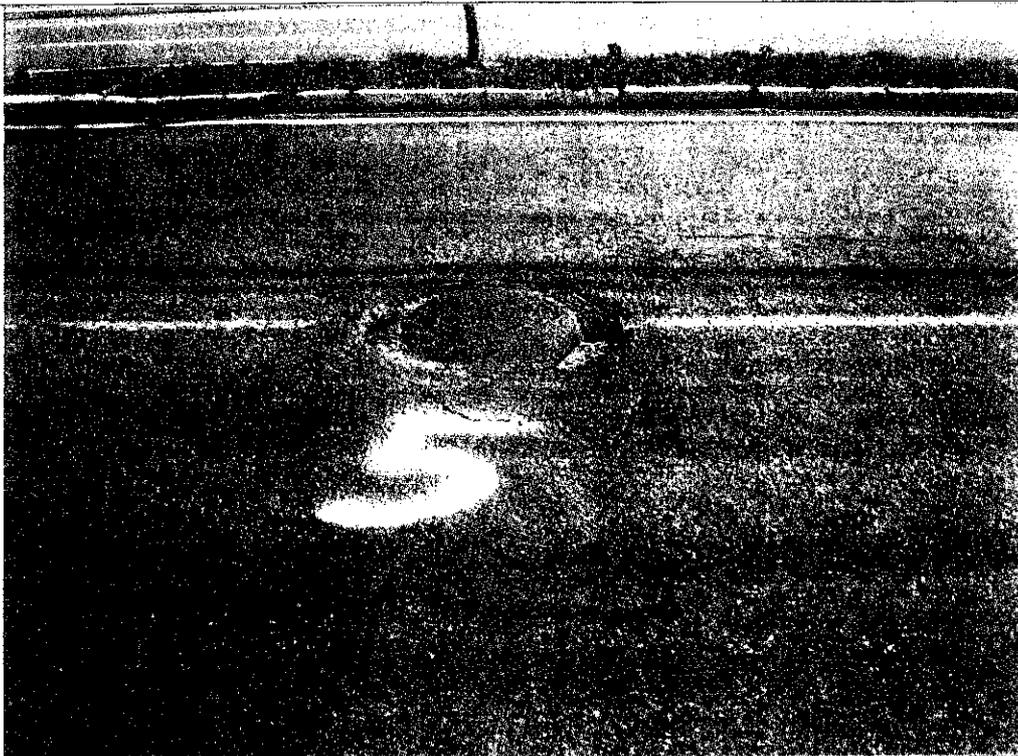
Reparo 5 – Serviço mal feito. PV coberto com asfalto. Asfalto se soltando.

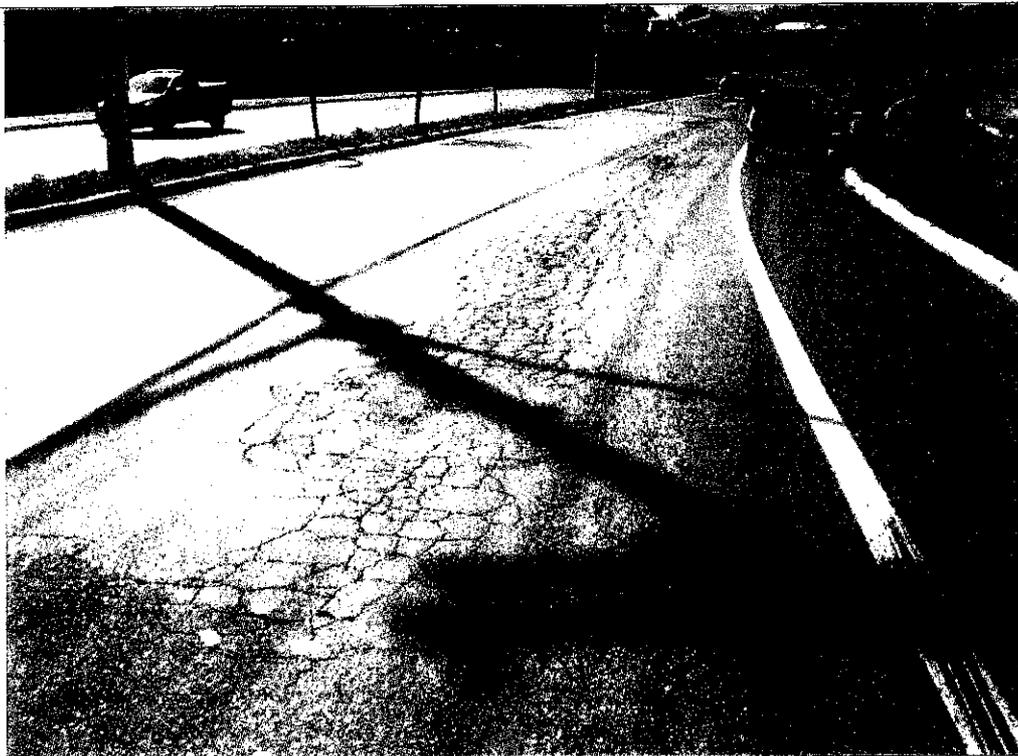
Longo trecho afundando, rachando e prestes a soltar partes. Provável rede subterrânea.

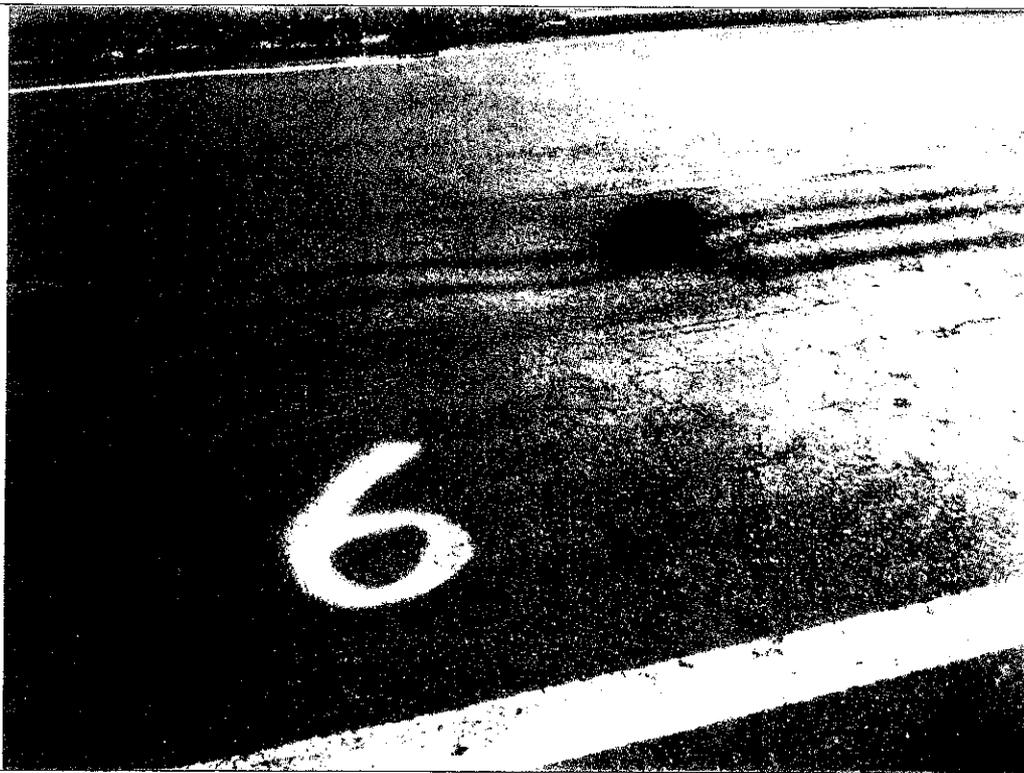
Reparo 6 – Não suportando o transito e piso afundando.

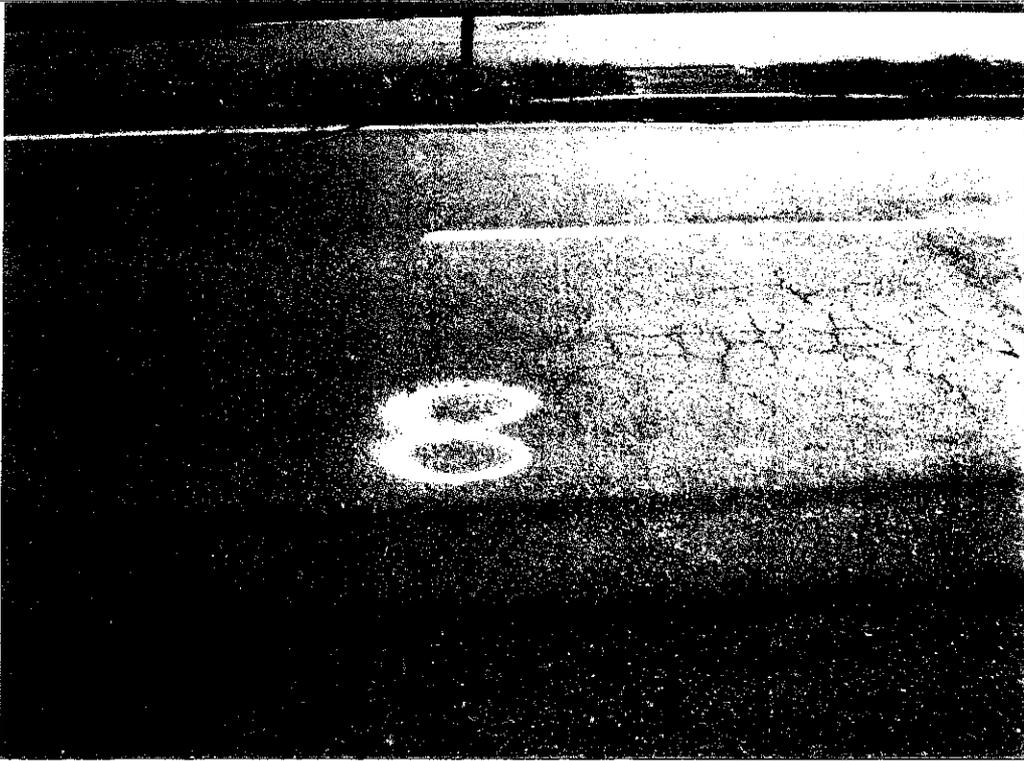
Reparo 8 – Problema semelhante aos reparos 6 e 7.
