REQUERIMENTO

Ementa: Requeiro ao Excelentíssimo Sr. Prefeito Municipal, estudos e providências para, *conserto do asfalto*, na entrada do anel viário, rotatória do Bairro Vila Suíça, que encontra-se deteriorado (esburacado e, com elevações), conforme foto em anexo, com risco de causar acidentes.

REQ Requerimento 489/2015

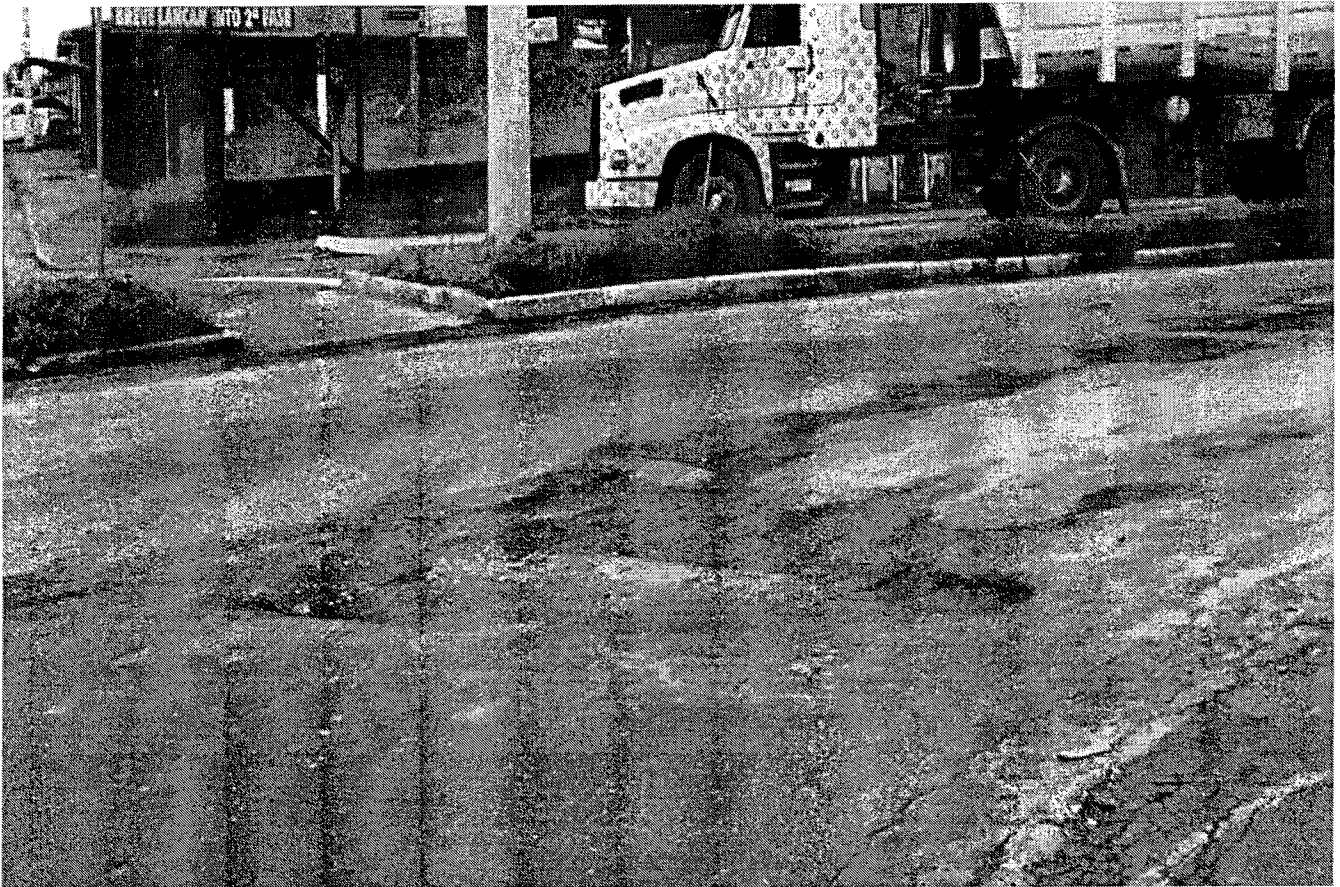
Entrada do Anel Viário – na rotatória do Bairro Vila Suíça

Considerando que, o asfalto encontra-se todo deteriorado, -esburacado e com elevações-, devido o grande fluxo de caminhões pesados que trafegam no referido local;

Asfalto todo esburacado e com grandes elevações

Considerando que, serviços de tapa buracos, não está sendo eficaz, para conter os buracos, sendo necessário realizar serviço de compactação do solo, para posteriormente, fazer novo asfalto;

REQUEIRO à Mesa, ouvido o Plenário que se oficie ao Excelentíssimo Sr. Prefeito Municipal, estudos e providências para, *conserto do asfalto*, na entrada do anel viário, rotatória do Bairro, Vila Suíça, que encontra-se deteriorado, conforme foto em anexo, com risco de causar acidentes.

Obs: Serviços de tapa buracos, não está sendo eficaz, para conter os buracos, sendo necessário realizar serviço de compactação do solo, para posteriormente, fazer novo asfalto;
